Linden Fore Park

Onderwerp
Onderzoek Uitgestelde Onverenigbaarheid

MEMO

Onderzoek naar uitgestelde onverenigbaarheid.

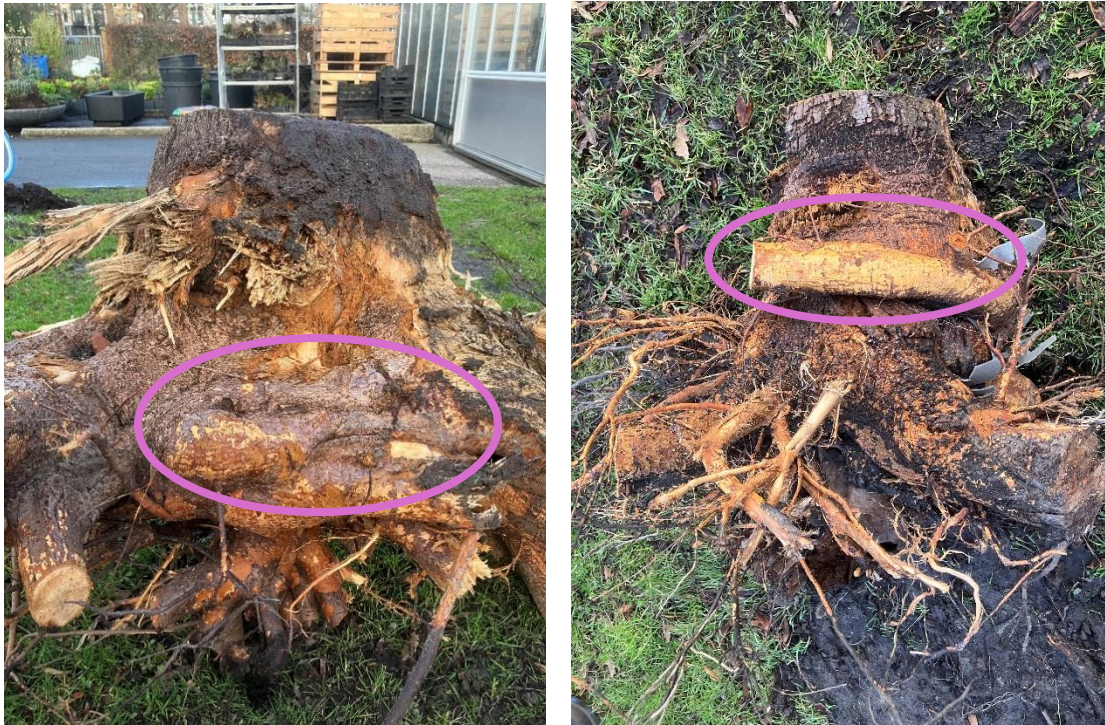
Afbeelding 1 en 2: voorbeelden van uitgegraven en schoongespoten stobben. Hier kan veel informatie uit worden afgeleid. In dit geval wortels die rond de stobben groeien, over andere wortels en de stobbe zelf heen (in beiden afbeeldingen omcirkeld). Dit worden wurgwortels genoemd. Wurgwortels zijn een van de symptomen die duiden op UO.

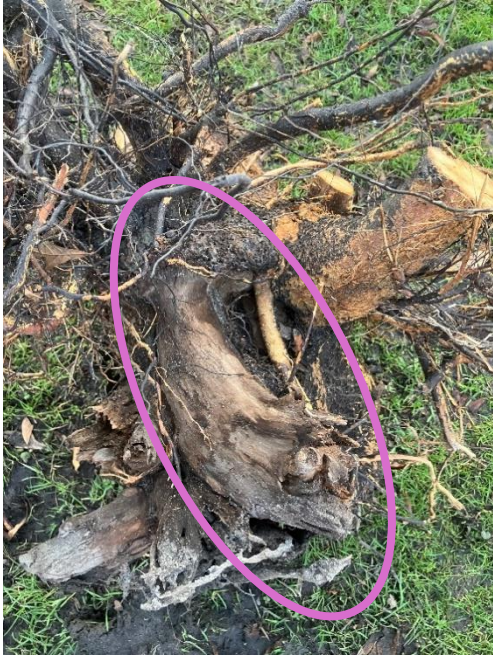
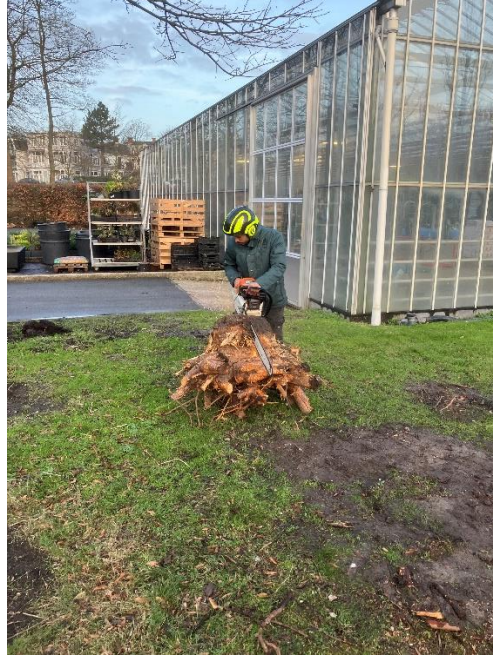
Afbeelding 3 (links) laat nog een voorbeeld van schoon gespoten stobbe zien, nu van onder vandaan gefotografeerd. Ook hier is een interessant detail zichtbaar: een van de hoofdwortels is afgestorven (omcirkeld) terwijl het een jonge boom in goede groeiplaats betrof. Dit afsterven is ook toe te schrijven aan UO: doordat bovenstam en onderstam niet goed met elkaar vergroeid zijn, bereiken de in het blad geproduceerde bouwstoffen het wortelgestel niet. Door voedselgebrek sterven de wortels dan af. Afbeelding 4 (rechts): een medewerker van Boomverzorging zaagt een stobbe door.

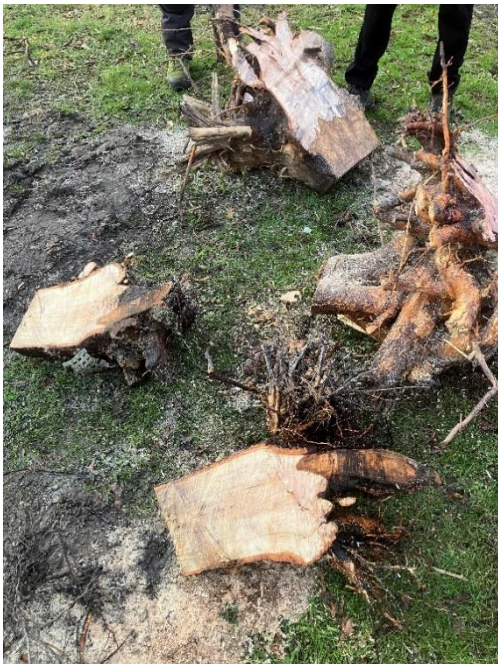
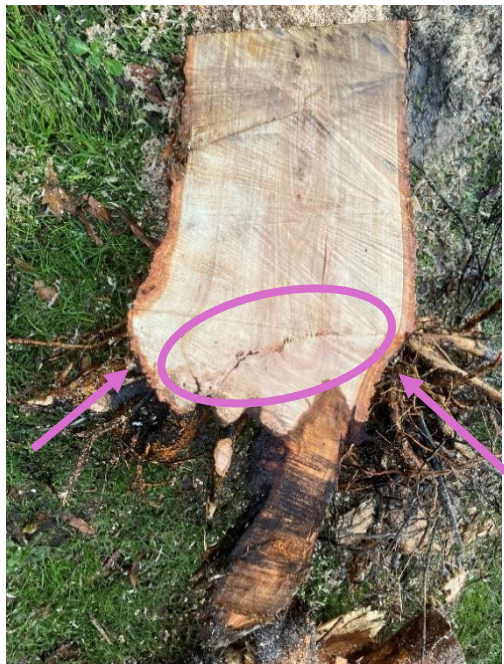
Afbeelding 5 (links): overzicht van doorgezaagde stobben. Afbeelding 6 (rechts): meerdere duidelijke symptomen zichtbaar van UO: de diameter van de stobbe neemt onder de entplek af (zie pijlen) terwijl hier normaal de toenemende diameter verwacht mag worden, duidelijke scheidslijn op entplek en afwijkende patronen in de jaarringen (omcirkeld) en de afgestorven wortel met duidelijk kleurverschil ten opzichte van het levende overige hout (onderaan).

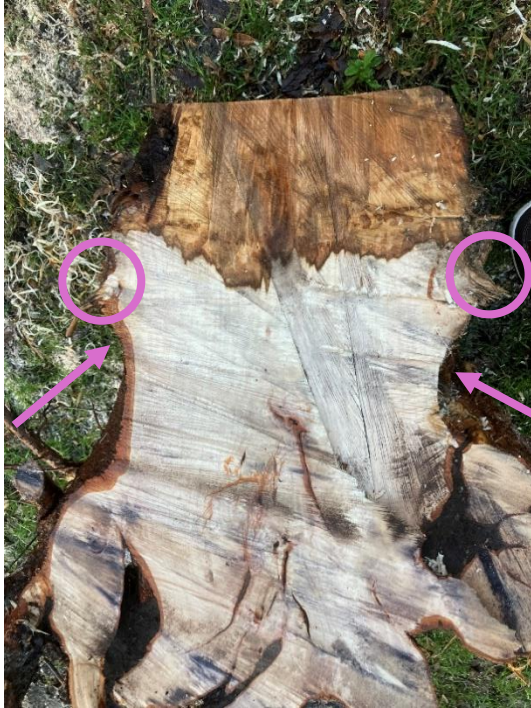
Afbeelding 7 (links): niet altijd zijn symptomen even duidelijk zichtbaar. In dit geval valt wel de afnemende diameter op (pijlen) en de plek waar vanuit de bovenstam adventiefwortels zijn gevormd. Ook dit is een symptoom dat op UO kan duiden. De bruinverkleuring is het gevolg dat de stobbe al langere tijd in de grond heeft gezeten voordat deze is uitgegraven.

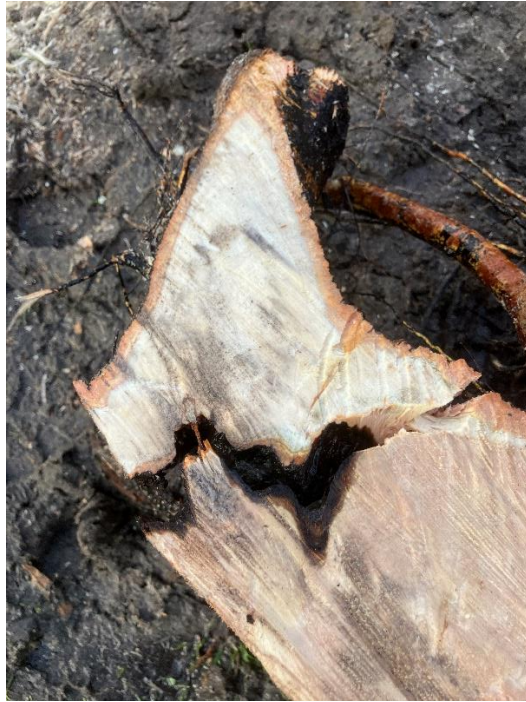
Afbeelding 8 (rechts): als bovenstam en onderstam niet goed met elkaar vergroeien kan op de entplek bastgroei ontstaan (dit komt normaal alleen uitwendig bij bomen voor). Het gevolg hiervan is dat hout van onderstam makkelijk van de bovenstam afbreekt, zoals zichtbaar is op de foto.
