Kap wilgen

Vervangen wilgen Bootsmansingel en Van Dijkwater

Kwaliteitsbeoordeling 2024

40 Wilgen

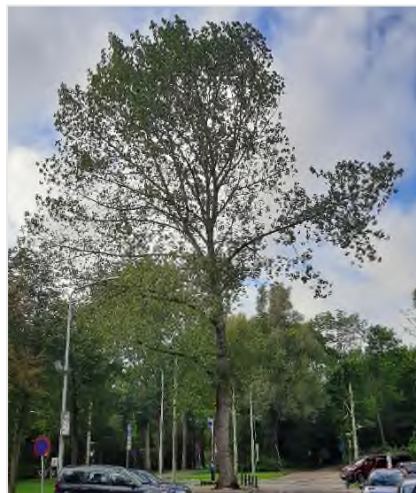
Ernstig kroonverval

- De kroonrand is niet gesloten, er zijn (grote) openingen.
- Er is sprake van uitbuigende dunne(re) en dikke takken.
- Gevolgen van takbreuk zijn zichtbaar bij de dunne(re) en dikke takken.
- Op de dikke takken ontwikkelt zich stamschot.

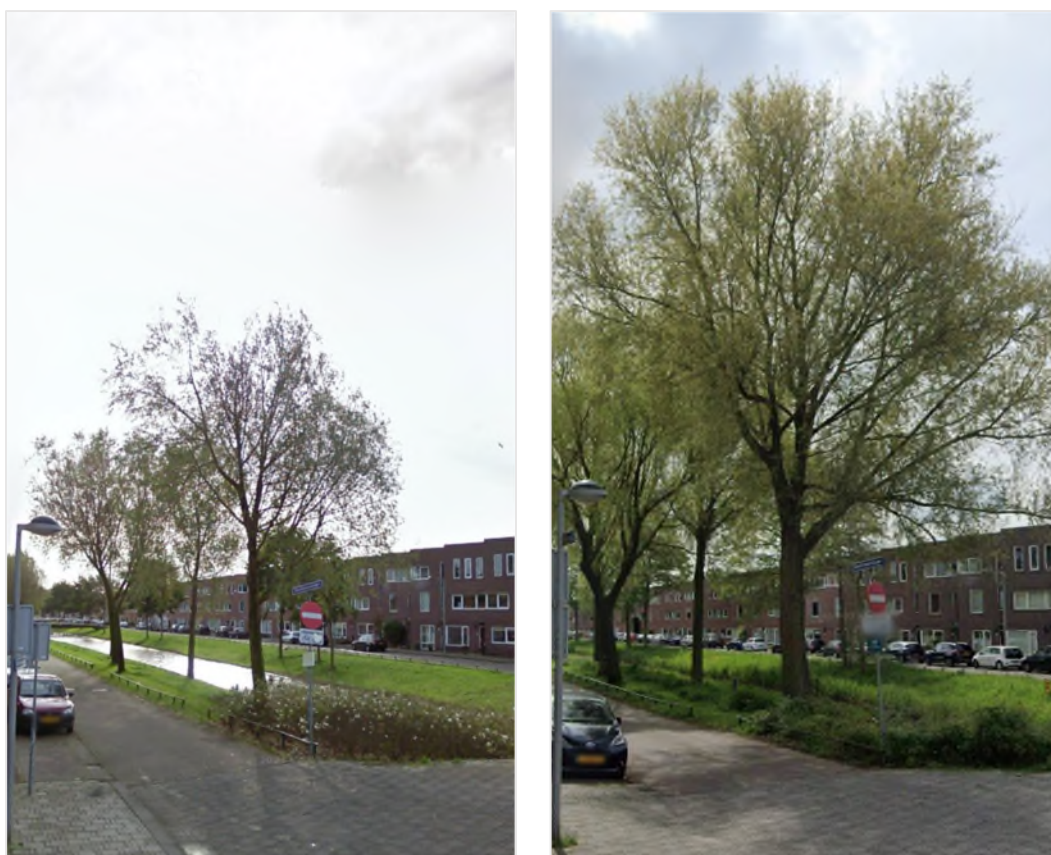
De onderzochte wilgen zijn enorm groeiachtig. Links een afbeelding van Google Street View uit november 2010, rechts dezelfde boom in mei 2023.
