Kap wilgen

Vervangen wilgen Bootsmansingel en Van Dijkwater

Kwaliteitsbeoordeling 2024

40 Wilgen

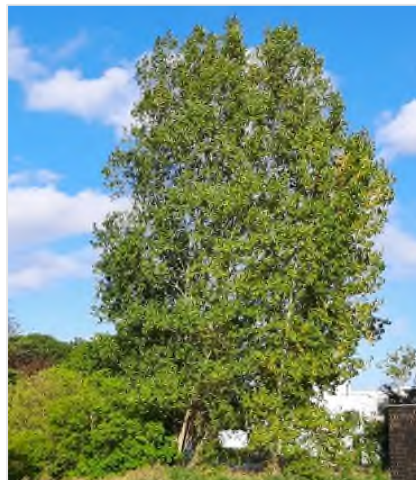
Geen kroonverval

- De kroonrand is gesloten.
- Er is sprake van een opgaande takstructuur.
- Er zijn geen (noemenswaardige) gevolgen van takbreuk zichtbaar.

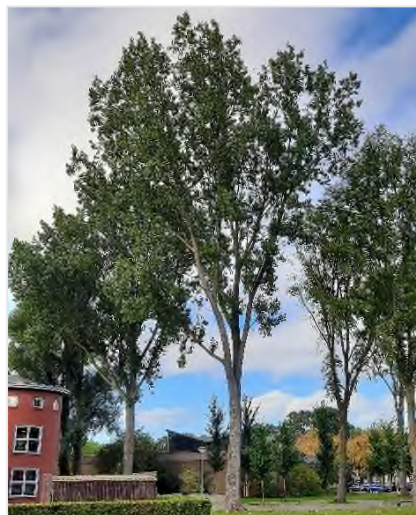
Beperkt kroonverval

- De kroonrand is niet volledig gesloten.
- Er is sprake van uitbuigende dunne(re) takken.
- Lokaal zijn gevolgen van takbreuk zichtbaar bij de dunne(re) takken.
